特種東海製紙株式会社 島田工場

チップサイロ火災事故再発防止対策委員会

報告書

2015 年 3 月 10 日

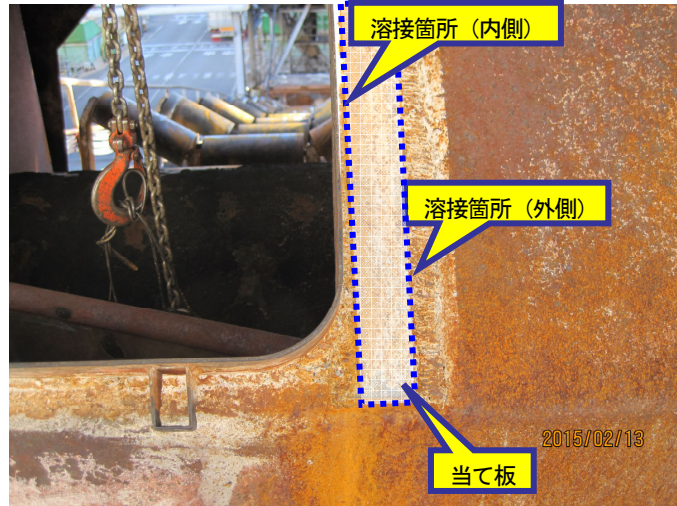
図6. 点検窓の溶接箇所（当て板の両側を溶接）

点検窓の蓋を取り付けている蝶番が傷んでいたため、点検窓の取替工事を実施した。

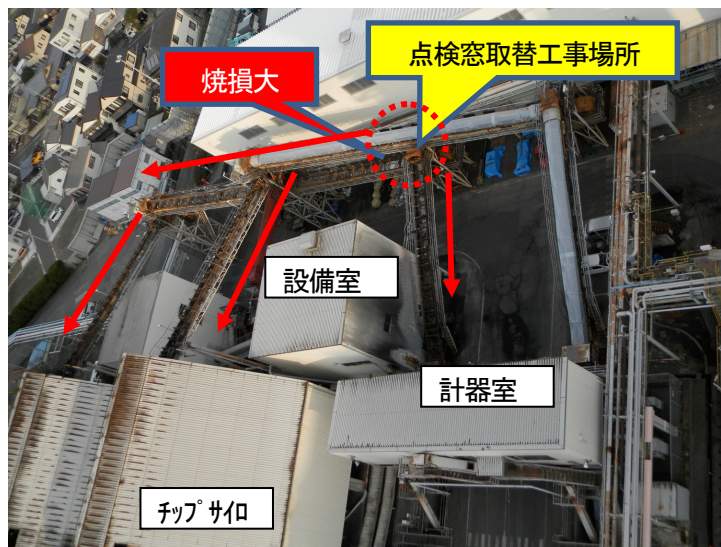
図7. チップ搬送用コンベア (→: 火炎の進行方向)

- ① 最も焼損が激しかった場所は、前日（12月30日）溶接工事を実施していたチップ搬送用コンベア点検窓下方のベルトコンベア付近であった。

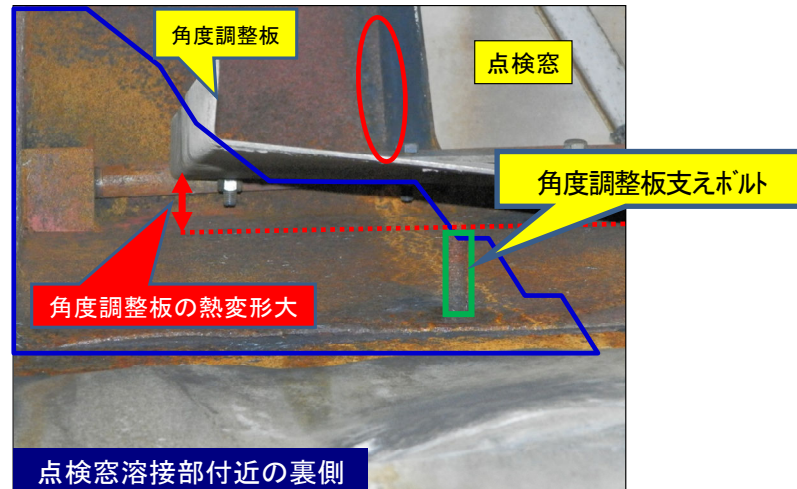
図 8. 点検窓の溶接部付近裏側

- ② 点検窓溶接部付近の裏側で大きな熱変形があり、熱源が滞留していたことが確認された。

(○ : 長時間高熱を受けた痕跡、○ : 溶接垂れが見られた部分)

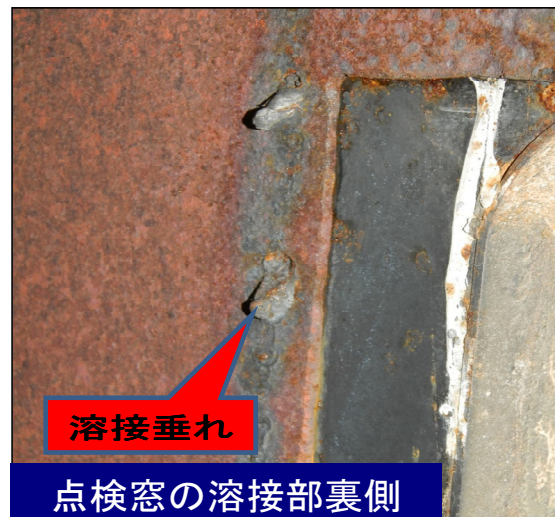
図 9. 点検窓溶接部裏側

- ③ 工事業者は、溶接工事前に点検窓内側へ清水ホースで散水したが、施工時は溶接垂れが裏側に抜けるとは思っておらず、点検窓の蓋を閉めただけで内側の火気養生をしていなかった。このことから、点検窓溶接部裏側への警戒が甘く、点検窓内側の火気対策が不十分であったと判断する。工事による火種としては、「a. 溶接部裏側の溶接垂れ」、「b. 新しい点検窓溶接時のスパッタ」、「c. 既設点検窓切除時のサンダーによる火花」の3点が考えられる。

溶接工事については、今回の火災事故を教訓にして、可燃物の排除、溶接部裏側の火気に対する警戒を工事業者に指導する。

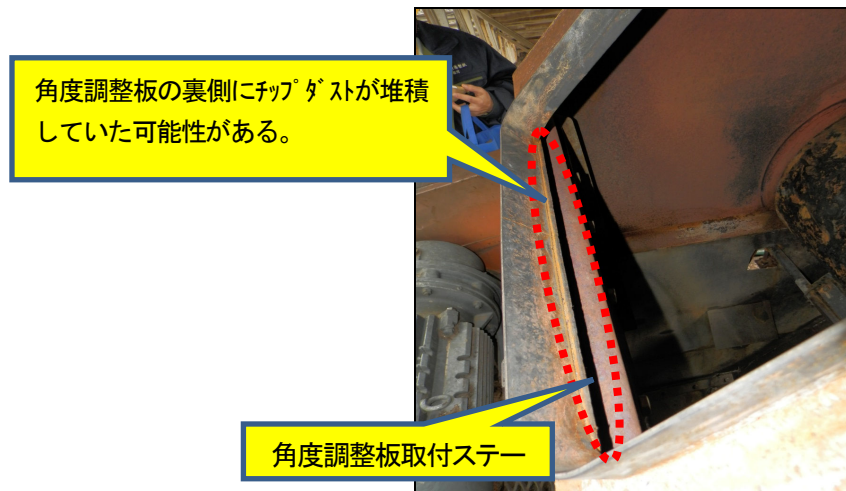
図 10. 点検窓内部の角度調整板取付ステー

- ④ 工事業者は、角度調整板の裏側を掃除したか覚えておらず、角度調整板の裏側を掃除していない可能性が疑われる。現場検証では、角度調整板裏側の点検窓内壁には木材繊維の付着が確認された。（木材繊維の一部は焦げていた。）
